**DESAFIOS NA REABILITAÇÃO COM PRÓTESE SOBRE IMPLANTE EM
SITUAÇÃO DE ESPAÇO INTEROCLUSAL LIMITADO**

**CHALLENGES IN REHABILITATION WITH IMPLANT-SUPPORTED PROSTHESIS
IN SITUATION OF LIMITED INTEROCCLUSAL DISTANCE**

Daniel Sartorelli Marques de Castro¹
Sormani Bento Fernandes de Queiroz²
Jozely Francisca Mello Lima³

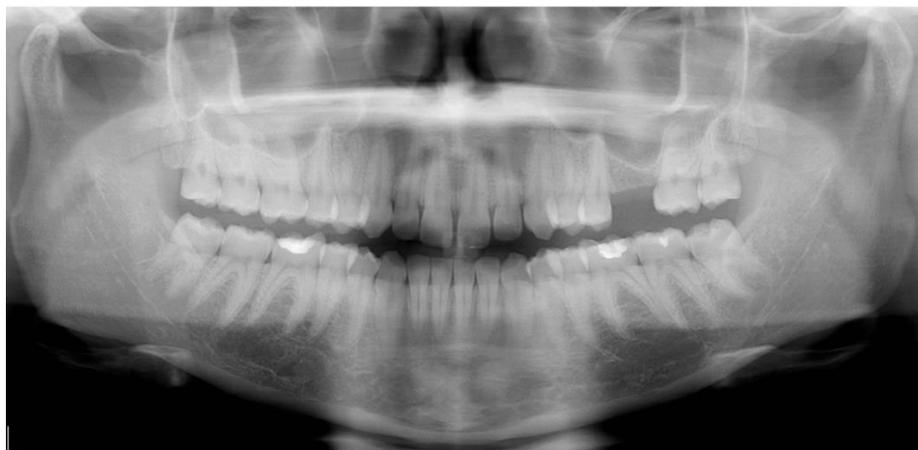
No exame radiográfico inicial (Figura 1) pode-se notar uma limitação em altura do tecido ósseo presente na área da perda dentária, após a análise da tomografia computadorizada (Figura 2), foi planejada a instalação de um implante do tipo Cone Morse (Neodent – JJGC Ind. e Com. de Mat. Dentários S.A.) com diâmetro de 4,3mm e comprimento de 8mm, evitando-se assim a realização de enxerto ósseo.

Figura 1 – Radiografia panorâmica inicial (Fonte autor).

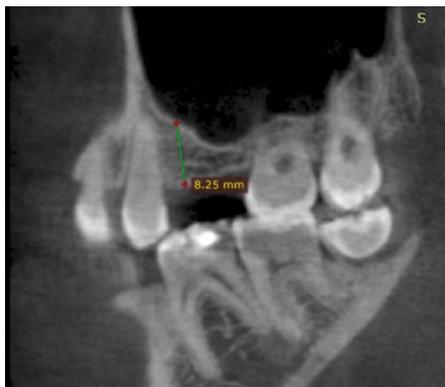
Figura 2 – Tomografia computadorizada da região dente 26 (Fonte autor).

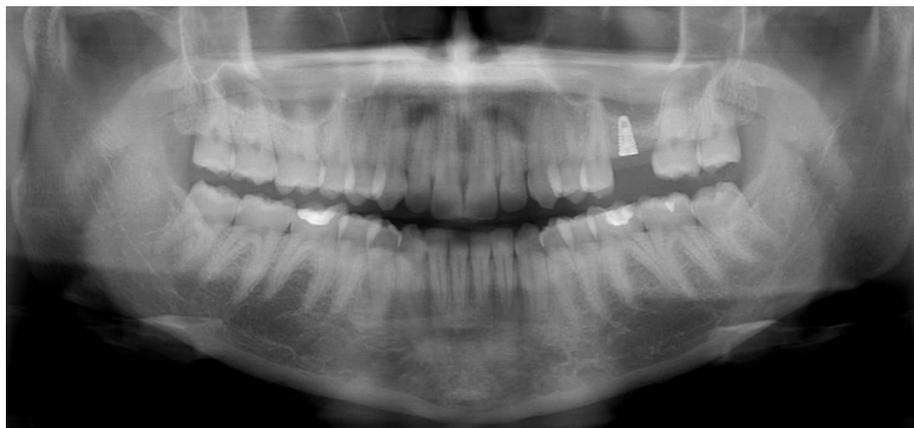
Figura 3 – Radiografia panorâmica após a instalação do implante osseointegrado (Fonte autor).

A instalação do implante foi realizada seguindo as orientações do fabricante, devido a limitação de altura óssea presente na área do implante, sua plataforma ficou posicionada ao nível ósseo. O retorno da paciente foi programado após 3 meses para a realização da reabertura do implante e seleção do componente protético.

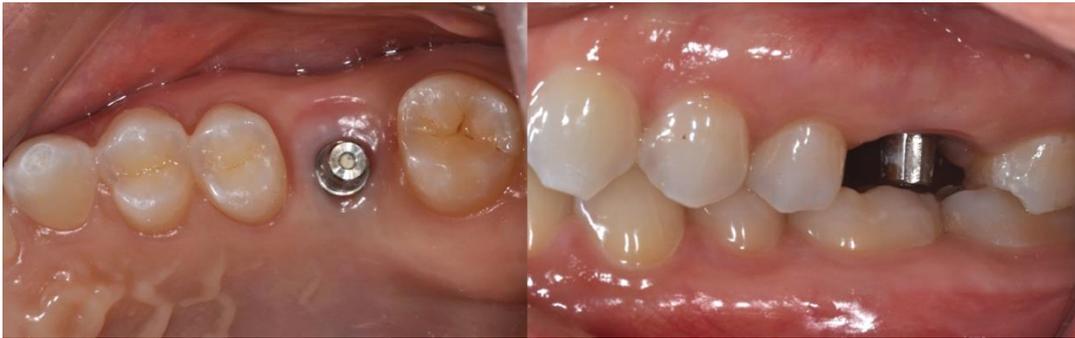
Para a resolução protética, foi selecionado um intermediário do tipo Munhão Universal com 4.5mm de diâmetro com altura de 4mm na porção coronária, com transmucoso de 0.8mm (Figura 4). A escolha desse intermediário se deve a sua capacidade de personalização, já que há uma limitação do espaço interoclusal.

Figura 4 – Pilar protético Munhão Universal (Fonte Autor)

No nosso caso, o espaço interoclusal era limitado, fazendo com que, durante o planejamento fosse descartada a utilização deste tipo de intermediário protético. Nós optamos pela utilização de um munhão universal, pois seria necessário à sua personalização, ou seja, a realização de um desgaste em altura de modo a permitir uma maior espessura do material restaurador. Nos implantes com interface cônica esse procedimento pode ser realizado sem nenhum prejuízo, pois não existe o risco de afrouxamento do intermediário protético, o que necessitaria a remoção da coroa para a realização do reaperto do componente.

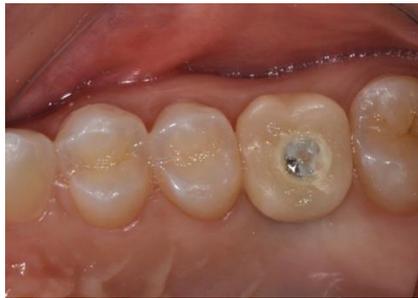
Após a confecção da coroa provisória, foi possível observar o pouco espaço interoclusal, o que tornava o provisório fino na área oclusal, acarretando retornos periódicos da paciente com a coroa perfurada, o desgaste oclusal causava a exposição do cimento provisório, tornando-o suscetível a dissolução em meio bucal e consequentemente a soltura da peça (Figura 5).

Figura 5 – Coroa provisória desgastada na face oclusal devido ao pouco espaço interoclusal (Fonte Autor)

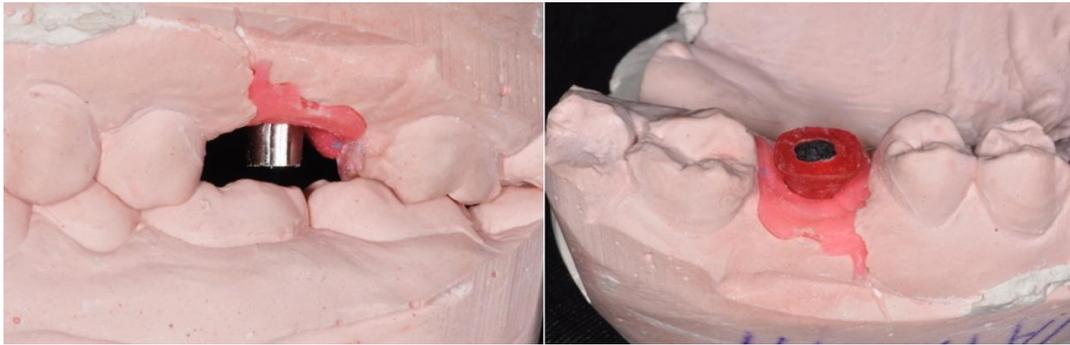
Para a solução estética do caso foi planejado junto ao laboratório a personalização do intermediário por meio do desgaste, permitindo a obtenção de uma espessura adequada para o material restaurador. O laboratório foi orientado para enviar uma guia de desgaste em resina Duralay, permitindo a transferência do desgaste para a cavidade oral (Figura 6).

Figura 6 – Munhão ajustado no modelo e guia de desgaste em Resina Duralay (Fonte Autor)

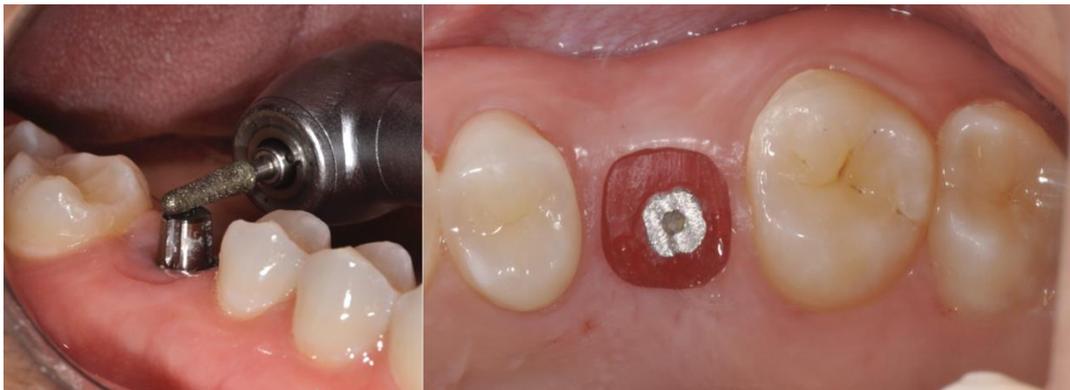
O intermediário protético foi desgastado utilizando uma ponta de alta rotação nº 4137 (KG Sorensen), conseguindo o espaço interoclusal de 1 a 1.5mm de espessura, obtendo uma espessura adequada da cerâmica, favorecendo a estética e a durabilidade do material. (Figura 7)

Figura 7 – Desgaste do componente e guia de desgaste em posição (Fonte Autor)

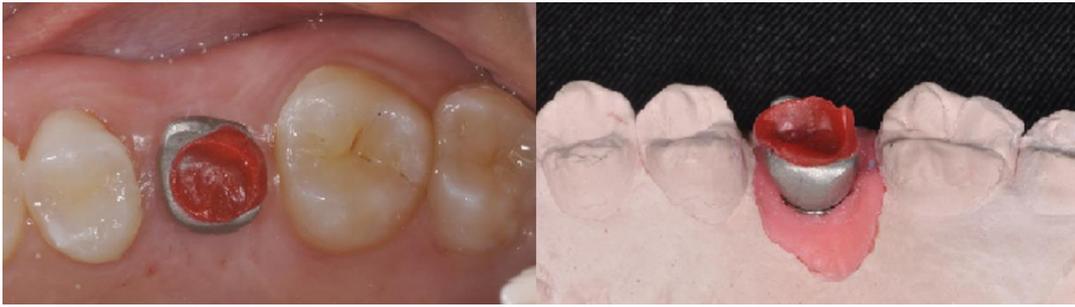
Após a realização do desgaste do componente, foi realizada a prova do coping metálico e registro oclusal com resina Duralay, onde foi possível identificar que o coping estava com espessura excessiva, necessitando de um ajuste prévio a aplicação da cerâmica (Figura 8). Durante a seleção da cor da cerâmica, optou-se pela cor Vita A1, já que a paciente iria realizar um clareamento posterior.

Figura 8 – Prova da infraestrutura e registro oclusal em Duralay (Fonte Autor)

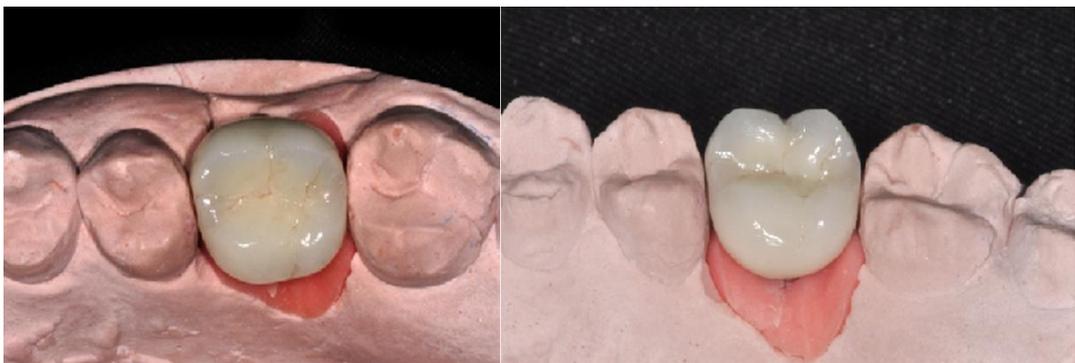
A cerâmica então foi aplicada seguindo as orientações de ajuste da infraestrutura metálica, é possível observar que o desgaste realizado no componente protético garantiu uma espessura adequada de cerâmica (Figura 9).

Figura 9 – Coroa metalocerâmica finalizada (Fonte Autor)

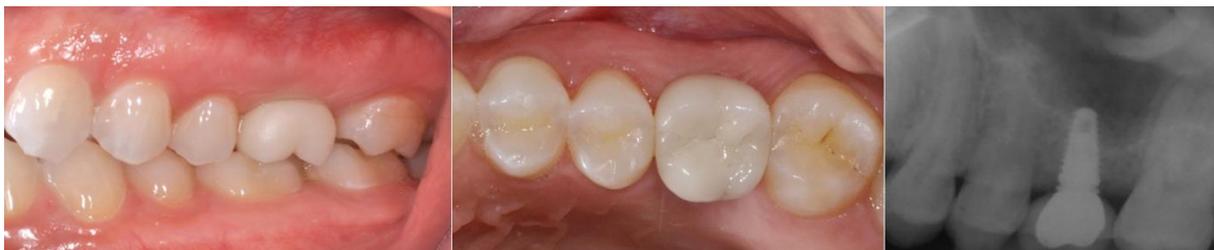
Após a polimerização do cimento, a oclusão foi verificada, foi realizada a remoção dos excessos de cimento com auxílio de um fio dental (Figura 10).

Figura 10 – Vista clínica da coroa após os ajustes e cimentação e radiografia de controle (Fonte Autor)

Previamente a cimentação foram feitos ajustes dos pontos de contatos, ajustes oclusais e o polimento das áreas de desgaste com o kit Exa-Cerapol (Labordental Ltda). O material escolhido para a cimentação foi o RelyX U200 (3M Oral Care), um cimento resinoso autoadesivo com polimerização Dual. O cimento foi manipulado e inserido na porção interna da coroa com auxílio de uma espátula do tipo Suprafill, a coroa então foi encaixada sobre o análogo para remover os excessos e posteriormente, levada em boca e posicionada sobre o munhão universal. Os excessos foram removidos e a coroa foi polimerizada por 40 segundos em cada face.
